INFORME 29/10/2008
Joan Molinas Daví
Carles Fernández

MOVIMIENTO DE LADERA EN LA VERTIENTE ESTE DEL PICACHO, FINCA SANTA MARÍA (MEJICANOS)

Programa IPGARAMSS
Integración Participativa de la Gestión Ambiental y de Riesgos en los Planes de
Ordenamiento Territorial del AMSS
-Geólogos del Mundo-

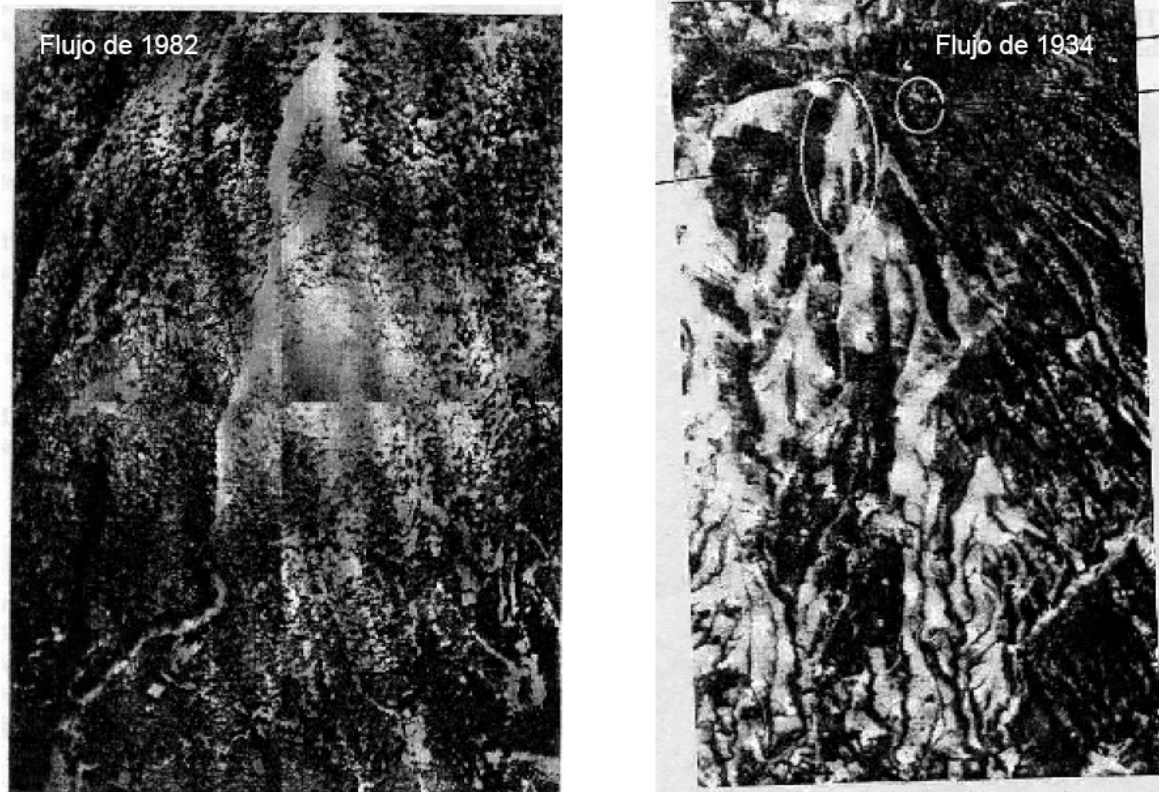
En las fotografías de la figura 1 se pueden observar los flujos de escombros producidos en 1934 y 1982.

Figura 1. Vista aérea de los flujos de 1934 y 1982. (Rubio Martínez, J. s.f.)

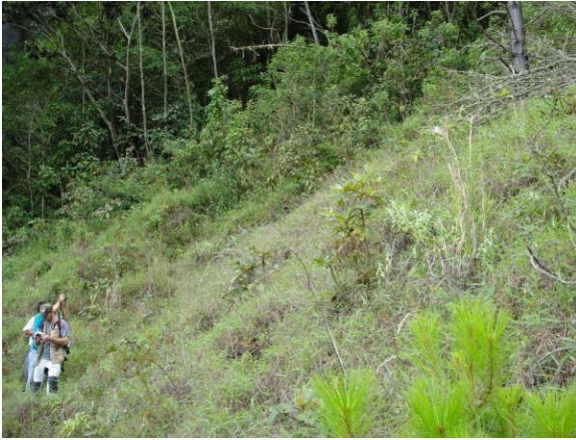
Por otro lado, durante el recorrido de campo se ha identificado otro sector con indicios de una posible inestabilidad pasada, como es la ausencia de vegetación adulta y árboles caídos. La situación de este sector es 13°44'41.4"N / 89°15'16.5"W y una altura aproximada similar a la de la presente inestabilidad. (Ver fotografía 1).

Fotografía 1: antigua zona de inestabilidad.

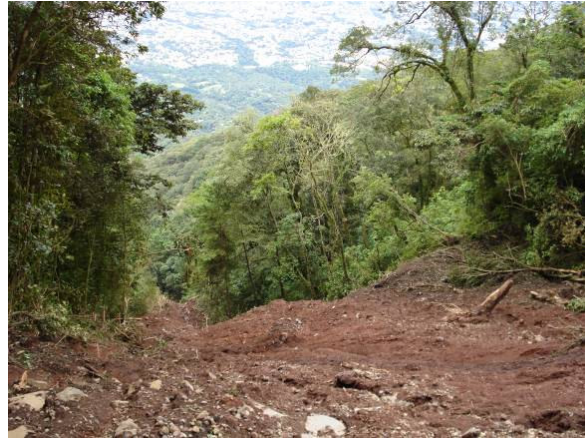
La zona de cabecera presenta una pendiente media original de 48° y sus alrededores se encuentran densamente vegetados. Se sitúa a 1800 msnm, aproximadamente, en el sector más elevado de la cuenca de la quebrada Las Lajas. El área de la cabecera abarca unos 30 a 40 m de largo por 30 m de ancho y una profundidad aproximada de 2.5 m. La zona visible de circulación del mismo es de unos 250 m desde el punto de observación, no habiéndose podido observar la zona de depósito (figura 2). La estimación preliminar del volumen de material movilizado es de unos 3,000 m³, sobre la base de los datos disponibles y acorde a las observaciones realizadas. (Ver fotografía 2).

Fotografía 2: vista general de la zona de circulación.

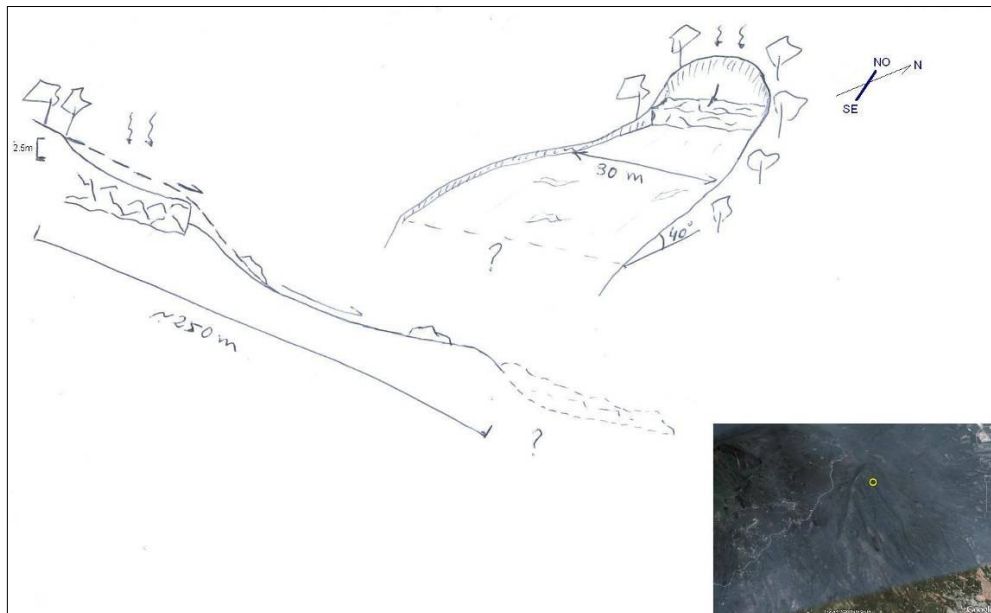
Figura 2. Esquema del movimiento de ladera y su posición en la imagen del Google Earth.

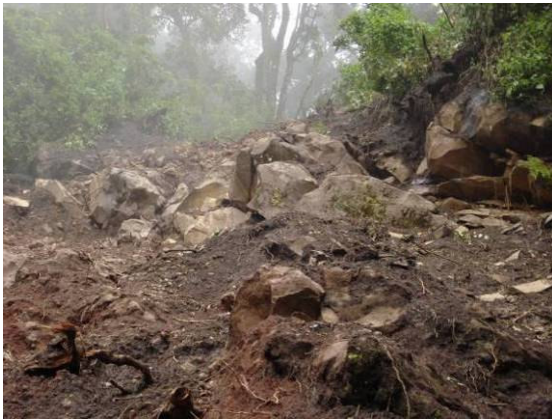
- La elevada pendiente de la ladera. Se ha medido una inclinación media original en la zona de la cabecera de 48°.
- La fracturación de un nivel de basalto situado en la zona de cabecera (fotografía 3).
- La meteorización de los materiales rocosos existentes. Fruto de este proceso continuo se desarrolla la formación superficial formada por suelos orgánicos, arcillas rojizas y fragmentos de basalto.
- La presencia de un contacto entre materiales de distinta competencia que pudo funcionar como superficie de despegue. Este contacto corresponde con el techo del nivel de basalto antes mencionado.

Fotografía 3: nivel de basalto.

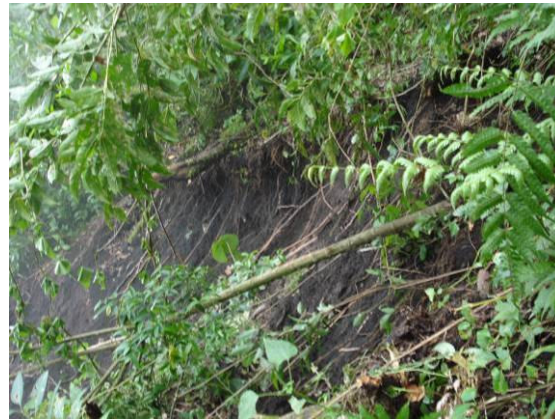
Fotografía 4: zona de la corona.

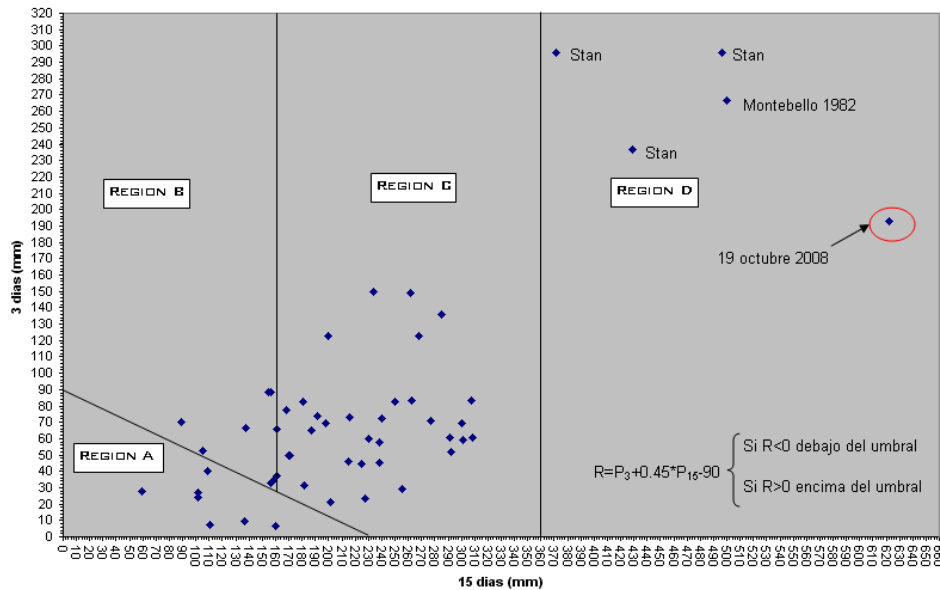
En el gráfico de la figura 3 se observa la ubicación del deslizamiento en función de los acumulados de lluvia de 15 días vs. 3 días. Dicho movimiento sobrepasa de manera holgada el umbral de lluvia propuesto, el cual se refleja en el gráfico por la recta que une las precipitaciones de 90 mm para 3 días, y 230 mm para 15 días. En adición se observa que el movimiento se ubica en la región D, donde encontramos eventos extraordinarios que superan los 360 mm de acumulación de lluvia de 15 días.

Figura 3. Acumulado de lluvia de 15 días vs. 3 días. En círculo rojo el deslizamiento del 18 de octubre de 2008.

Es importante mencionar que el monitoreo y el análisis de de los acumulados de lluvia pueden usarse como Sistema de Alerta Temprana (SAT). En ese sentido pueden usarse las fórmulas siguientes para tener un conocimiento acerca de si se está sobrepasando el umbral o no:

En relación a la lluvia acumulada de 15 días vs. 3 días	$R = P3 + 0.45 \times P15 - 90$	Si $R > 0$, los acumulados se sitúan sobre el umbral. Si $R < 0$, los acumulados se sitúan bajo el umbral.
En relación a la lluvia acumulada de 15 días vs. 1 día	$R = P1 + 0.3 \times P15 - 60$	Si $R > 0$, los acumulados se sitúan sobre el umbral. Si $R < 0$, los acumulados se sitúan bajo el umbral.
<p><i>R= Indicador</i> <i>P1=Precipitación de lluvia acumulada del mismo día del evento</i> <i>P3=Precipitación de lluvia acumulada de 3 días</i> <i>P15=Precipitación de lluvia acumulada de 15 días</i></p>

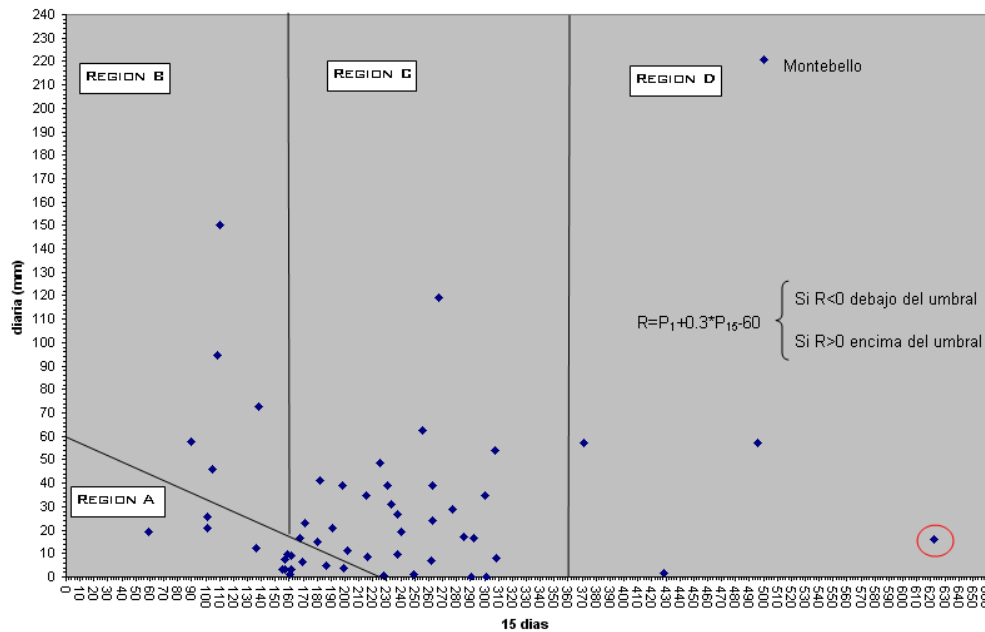
Figura 4. Acumulado de lluvia de 15 días vs. 1 día. En círculo rojo el deslizamiento del 18 de octubre de 2008

En el gráfico de la figura 4 se analiza la lluvia acumulada de los 15 días previos al movimiento, vs. la lluvia diaria. Igualmente en este caso, el deslizamiento se ubica en la región D y por encima del umbral de lluvia definido.

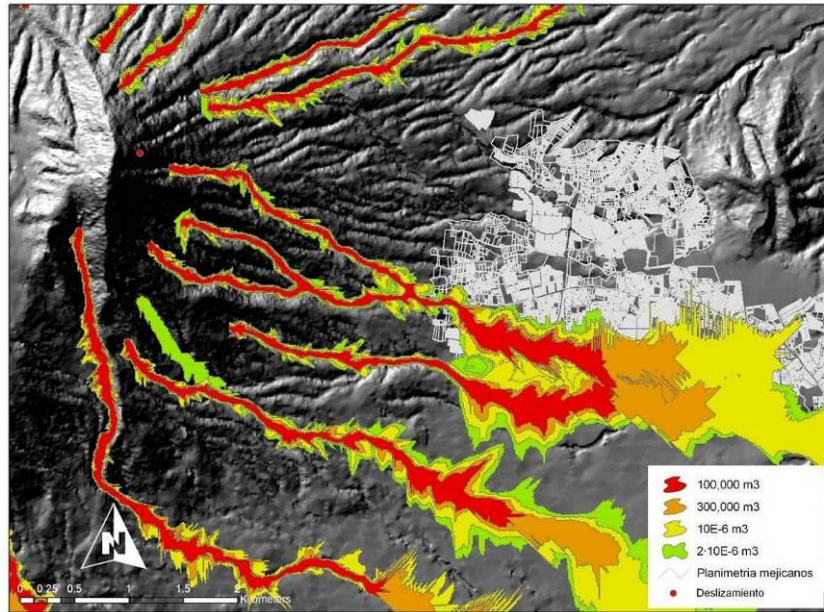
- La tesis “Estudio de Amenazas por lahar en El Salvador: revisión de casos históricos y calibración de herramientas para la Evaluación de Amenaza” (Blanco Urrutia, F.A. et al, 2002). Este estudio también analiza los alcances de posibles lahares en las laderas de los volcanes de San Salvador y Usulután. Para el sector del Picacho el estudio muestra unas áreas de alcance de lahares para distintos volúmenes de material movilizado. Aunque la

zonificación presentada en este estudio muestra unas áreas menores que el de la USGS, para volúmenes de 100.000 m³, también prevé que podría alcanzar zonas habitadas.

Figura 5: mapa de amenaza por lahar en función del volumen movilizado. Con punto rojo se indica la localización de la cabecera del movimiento del día 18 de octubre de 2008.

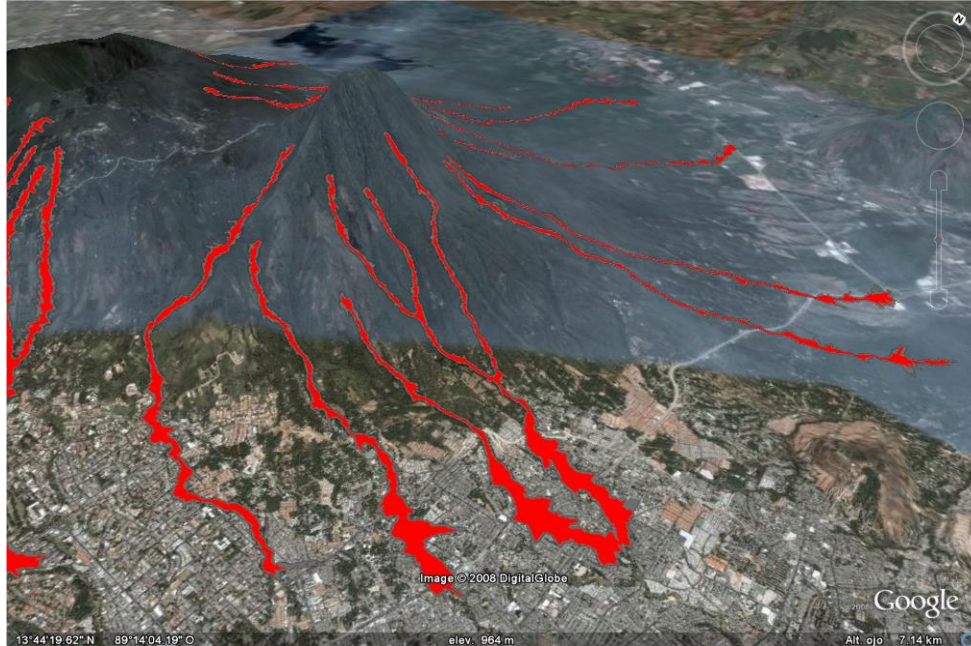
- El estudio Amenazas Volcánicas en la región de San Salvador, elaborado por la USGS (Major, J.J. et al, 2001). El resultado de dicho estudio es el Mapa de Amenazas Volcánicas del Volcán de San Salvador, en el que se incluye la amenaza por lahar⁴. Establece el alcance de posibles lahares en función de su volumen (figuras 5 y 6). Como se puede observar en el mapa y para la vertiente del Picacho donde se sitúa en moviendo de ladera, volúmenes de 100.000 m³ de material movilizado ya podrían afectar zonas pobladas. La quebrada donde se inició el presente flujo es uno de los sectores identificados en el mapa como de generación y circulación de lahares.

Figura 6: Superposición de las superficies del lahar para los 100.000 m³ en la imagen tridimensional del Google Earth. (J.J. Major et al. 2001, USGS).
